# JYVÄSKYLÄ SINFONIAN HARJOITUSSALIN KORJAUS

Henry Niemi, Mikko Kylliäinen, Jesse Lietzén, Mikko Tarri

A-Insinöörit  
Puutarhakatu 10  
33210 Tampere  
[etunimi.sukunimi@ains.fi](mailto:etunimi.sukunimi@ains.fi)

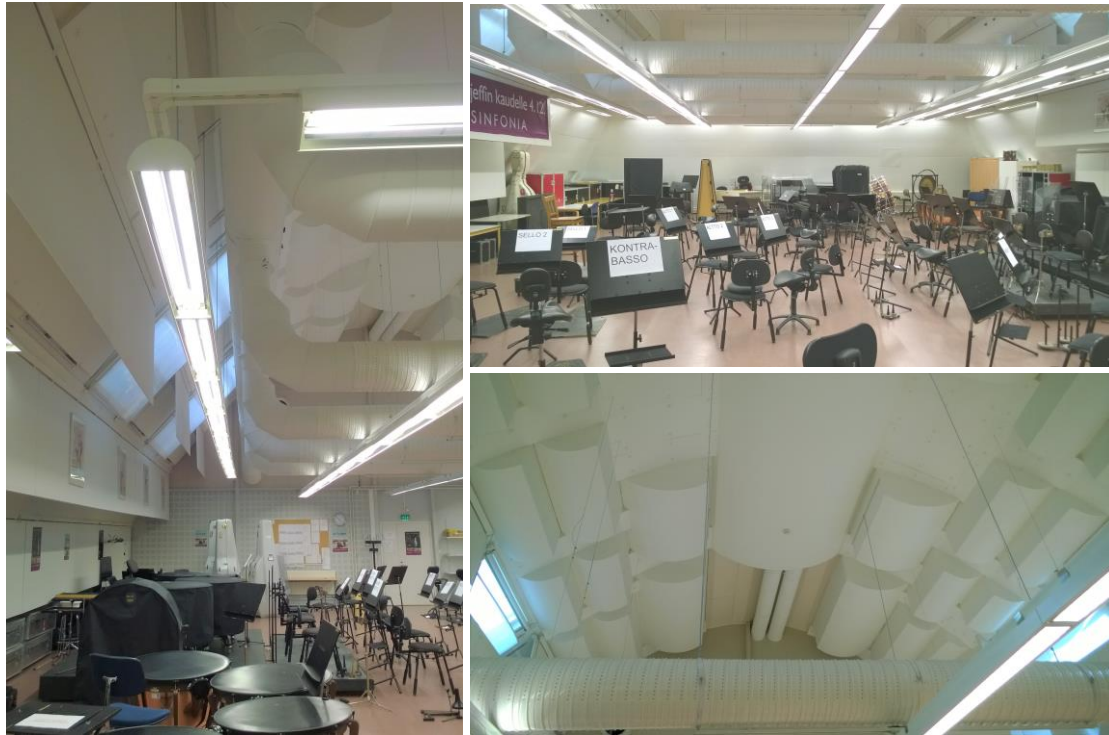
Tilan kaarevat kattopinnat oli päällystetty mineraalivillalla ja tilan kattoon oli sijoitettu useita kuperia levypintoja. Lisäksi seinille oli ripustettu pystysuoria levypintoja, joista osan taakse oli myös lisätty mineraalivillaa (kuva 1).

Tilan ominaisuuksien ja muusikoiden valitusten perusteella tilan korjaussuunnittelun tavoitteeksi asetettiin tilan jälkikaiunta-ajan lisääminen siten, että tilan voimakkuus ei kasva.

KUVA 1. Harjoitustila ennen korjauksia.

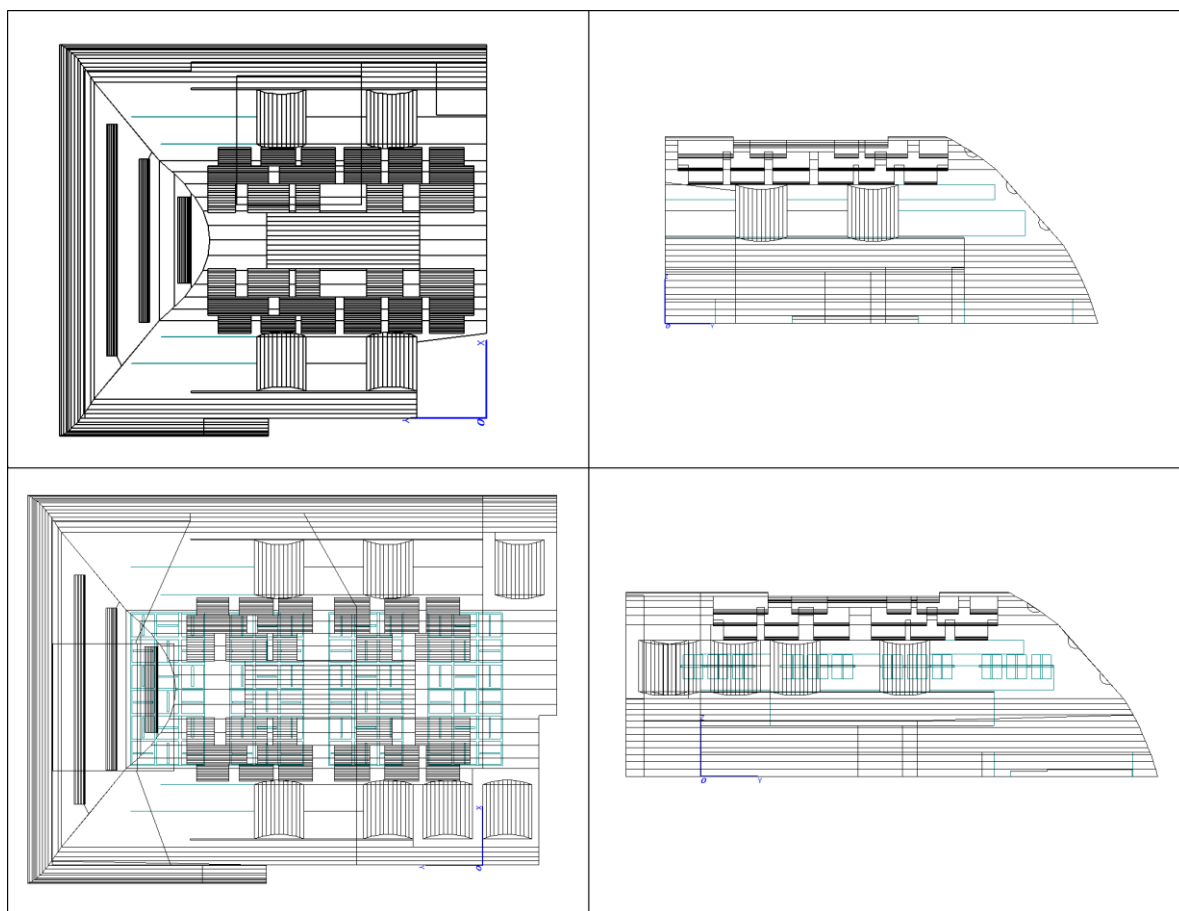
Tilasta luotiin Sketchup-ohjelmassa 3D-tilamalli, joka muunnettiin huoneakustiseksi malliksi Odeon Auditorium 13.02 -mallinnusohjelmalla (kuva 2). Huoneakustisen mallin absorptio-ominaisuudet kalibroitiin vastaamaan mittaustuloksia, käyttäen mallissa samoja lähde- ja vastaanottopisteitä kuin mittauksissa. Mallin kalibrointi suoritettiin käyttämällä ISO 3382-1 [1] parametrejä  $T_{30}$ ,  $EDT$ ,  $C_{80}$  ja  $G$  kunnes mallilla lasketut arvot vastasivat mitattuja arvoja mittaustarkkuuden puitteissa. Mallin avulla tutkittiin tilan huoneakustian ominaisuuksia ja kokeiltiin erilaisten korjaustoimenpiteiden vaikutusta salissa koetuihin ongelmiin.

KUVA 2. Harjoitustilan huoneakustinen malli ennen korjausta (ylhäällä) ja korjausten jälkeen (alhaalla)

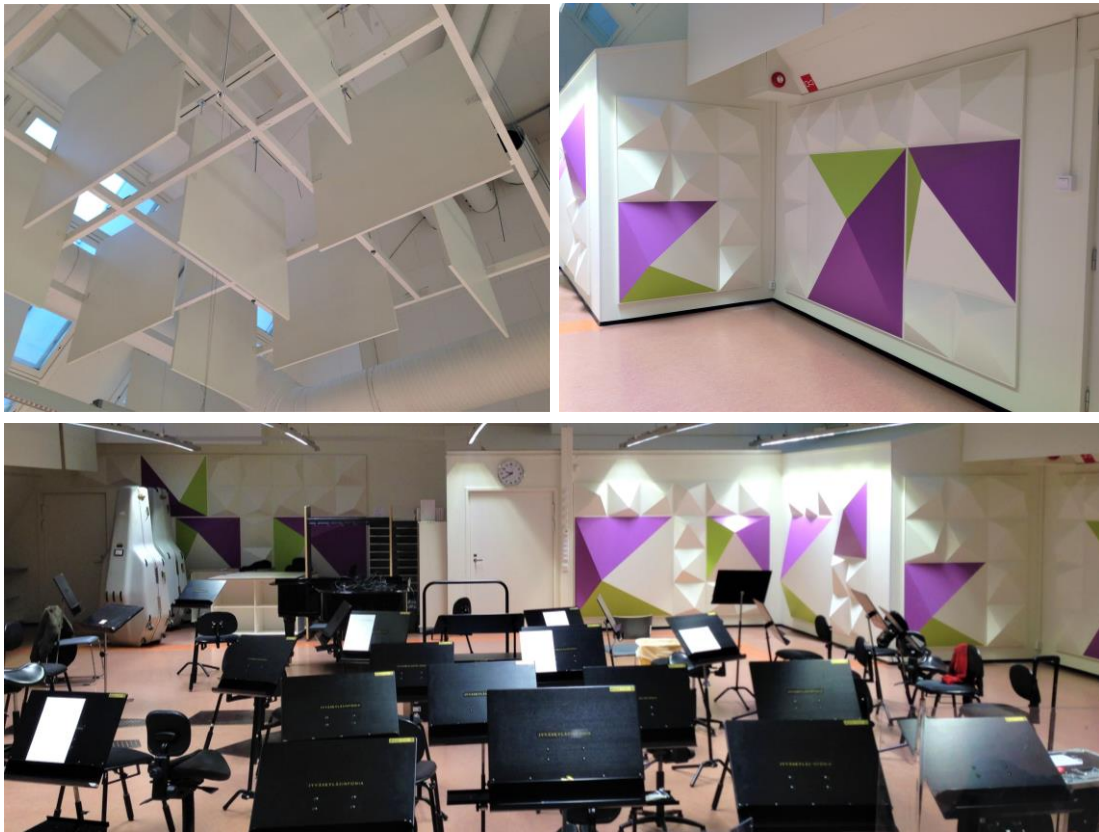
KUVA 3. Harjoitustila korjausten jälkeen.

Pääasiallinen keino kasvattaa tilan jälkikaiunta-aikaa lisäämättä äänenvoimakkuutta oli tilavuuden lisääminen. Tämän lisäksi tilaan lisättiin levykerroksia, diffuusorilevyjä sekä vaimennusta. Salin tilavuutta lisättiin purkamalla tilan päätyseinä. Tilan lattiapinta-ala kasvoi tällöin 264 m<sup>2</sup>:stä 312 m<sup>2</sup>:iin ja tilavuus kasvoi 1100 m<sup>3</sup>:stä 1500 m<sup>3</sup>:iin. Uudelle päätyseinälle lisättiin 30 m<sup>2</sup> alalle 20 mm paksua mineraalivillaa suoraan seinäpintaan kiinnitettynä. (kuva 3)

Kaarevien seinien alaosaan alle 3 m korkeudelle lisättiin kolme kipsilevyä pienentämään levyseinän absorptiota bassotaajuuksilla ja alimmat katosta ripustetut kipsilevyt poistettiin tilasta. Tilan keskelle, soittajien yläpuolelle, lisättiin pystysuuntaisia levyjä, jotka ripustettiin 3 x 3 m kehikkoon poikittain toisiinsa nähden Arau-Puchadesin [3–4] kuvauksen mukaisesti. Lisäksi tilan alaosaan alle 2,2 m korkeudelle lisättiin diffusioivia pyramidin muotoisia pintoja (kuva 3).

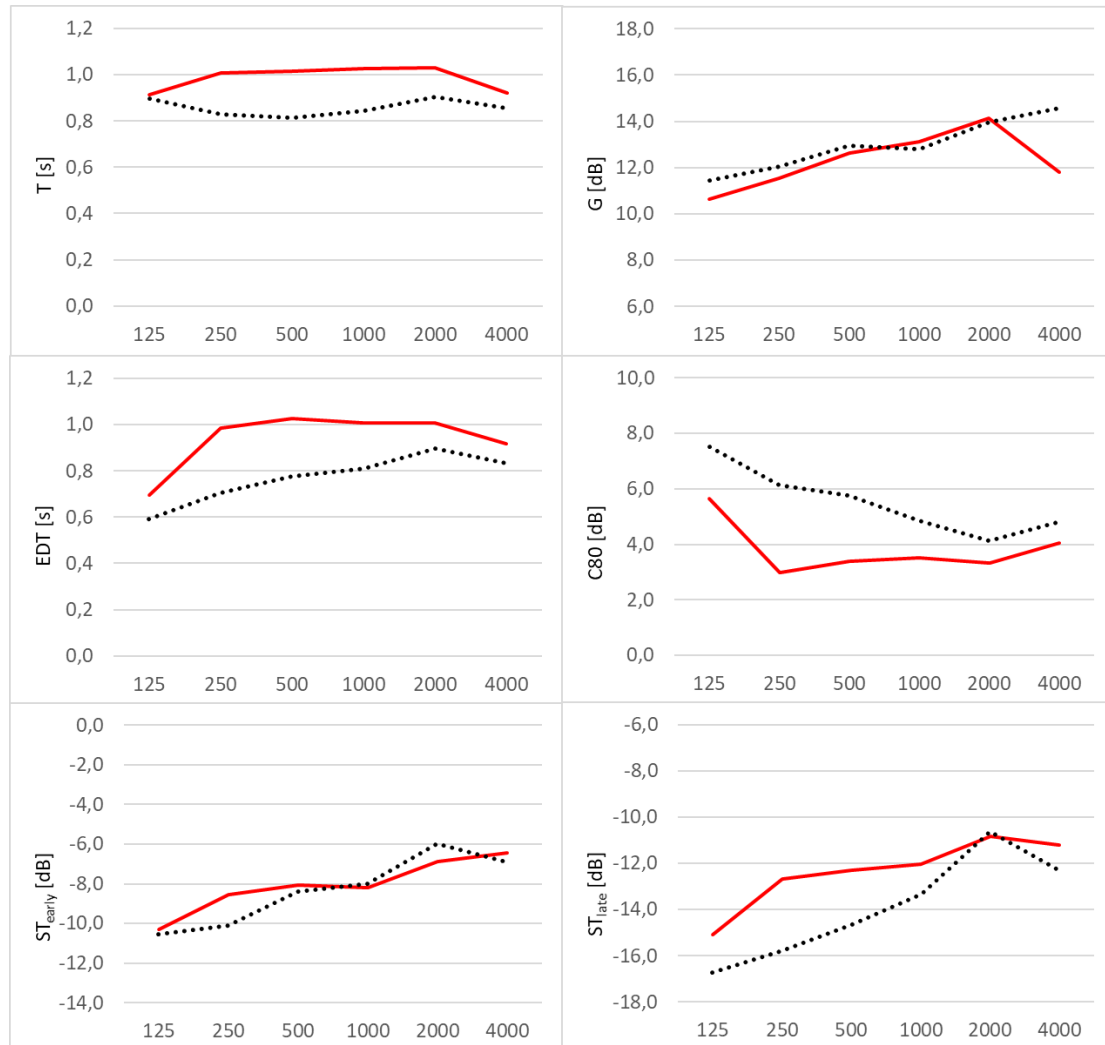
Huoneakustisten mittausten kaikkien vastaanotto- ja lähdepisteiden keskiarvot on esitetty taulukossa 1 sekä kuvassa 3 ennen korjauksia sekä niiden jälkeen. Kuvaajassa tulokset ennen korjauksia on esitetty katkoviivalla ja tulokset korjausten jälkeen yhtenäisellä viivalla.

Tuloksista nähdään, että ennen korjaustoimenpiteitä jälkikaiunta-aika alittaa standardin NS 8178:2014 [2] 1100 m<sup>3</sup> tilavuudelle asetetun 0,9 s ohjearvon. Tuloksista nähdään myös, että varhainen jälkikaiunta-aika *EDT* on merkittävästi lyhyempi pienillä taajuuksilla, mikä voidaan tulkita lämmön puutteeseen orkesterin soinnissa. Tilan voimakkuus on yli 10 dB ja kasvaa suurille taajuuksille, mikä viittaa siihen, että äänenvoimakkuus tilassa nousee helposti liian suureksi. Selvyys *C*<sub>80</sub> korreloi selvästi varhaisen jälkikaiunta-ajan kanssa, ollen poikkeuksellisen suuri pienillä taajuuksilla.

Korjausten jälkeen tehtyjen mittausten tuloksista nähdään, että korjaustoimenpiteillä onnistuttiin kasvattamaan jälkikaiunta-aikaa sekä varhaista jälkikaiunta-aikaa noin 0,2 sekuntia. *EDT* kasvoi 250 Hz oktaavikaistalla jopa 0,3 sekuntia, mutta parannus ei ole enää niin voimakas 125 Hz alueella.

KUVA 3. Mittaustulokset ennen korjauksia (katkoviiva) ja korjausten jälkeen (punainen viiva).
