CASE PAULIGIN VANHA TEHDAS

Mauno Aho, Heikki T Tuominen

FCG Planeko Oy ympäristöselvitykset
PL 30, Osmontie 34, 00601 HELSINKI
mauno.aho@fcg.fi, heikki.tuominen@fcg.fi

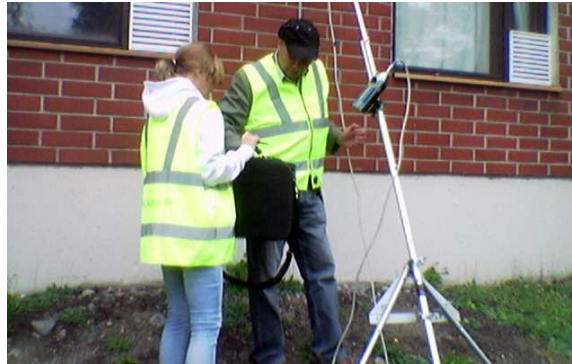
Kuva 1. Esimerkki melumittauksesta asuinrakennuksen julkisivun pinnalla.

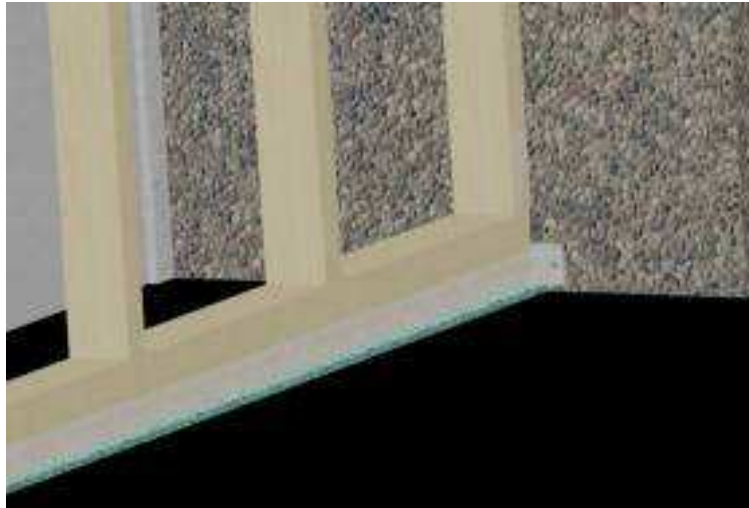
Kuva 5. Suositukseen sisältyneinen suunnitelmapiirustusten perusteella laadittu 3D-havainnekuva.

Ikkunoiden äänivuodon tukkimiseksi päätettiin esittää sisäpuolelle rakennettavia ääneneristysseiniä. Työkuvat laadittiin.

Monivaiheinen **mittaa-päättele-tilkitse-mittaa** -projekti päättyi melko nopeasti tulokseen, jolla yöaikainen toimintakielto voitiin purkaa. Kymmenistä julkisivun ikkuna-aukoista äänieristettiin kolme. Matkan varrella ehti laitokseen tulla jo muutama uusi putki ja apupuhallin, jotka palauttivat pelin hetkittäin lähtöruutuun.
