TURUN AKATEMIATALON PERUSPARANNUS

Timo Huhtala, Ilkka Valovirta, Mikko Kylliäinen, Joose Takala

Tiivistelmä

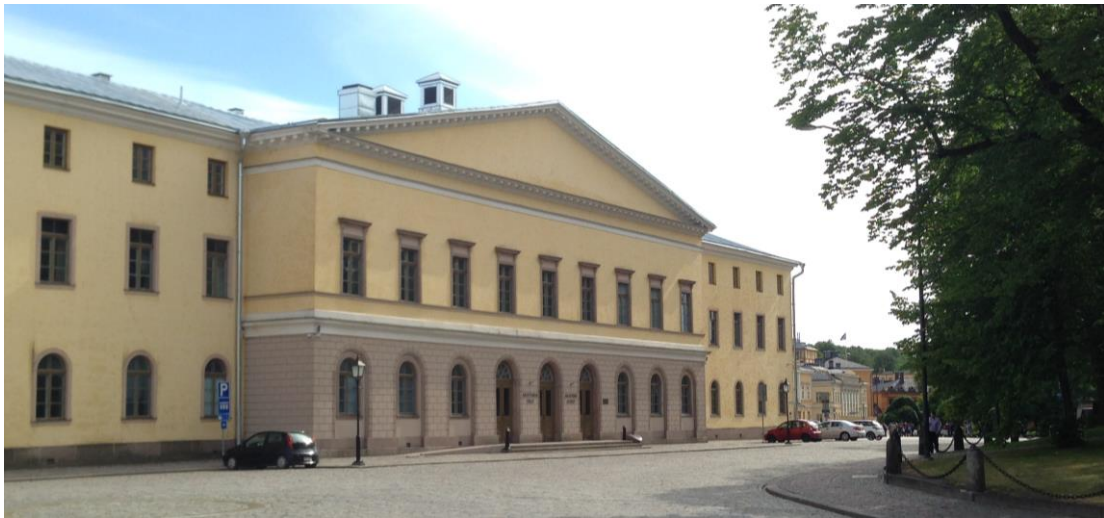
KUVA 1. Turun Akatemiatalo kesällä 2018 perusparannushankkeen valmistuttua. Katolla näkyvät uuden ilmanvaihtojärjestelmän raitis- ja jäteilma-aukot.

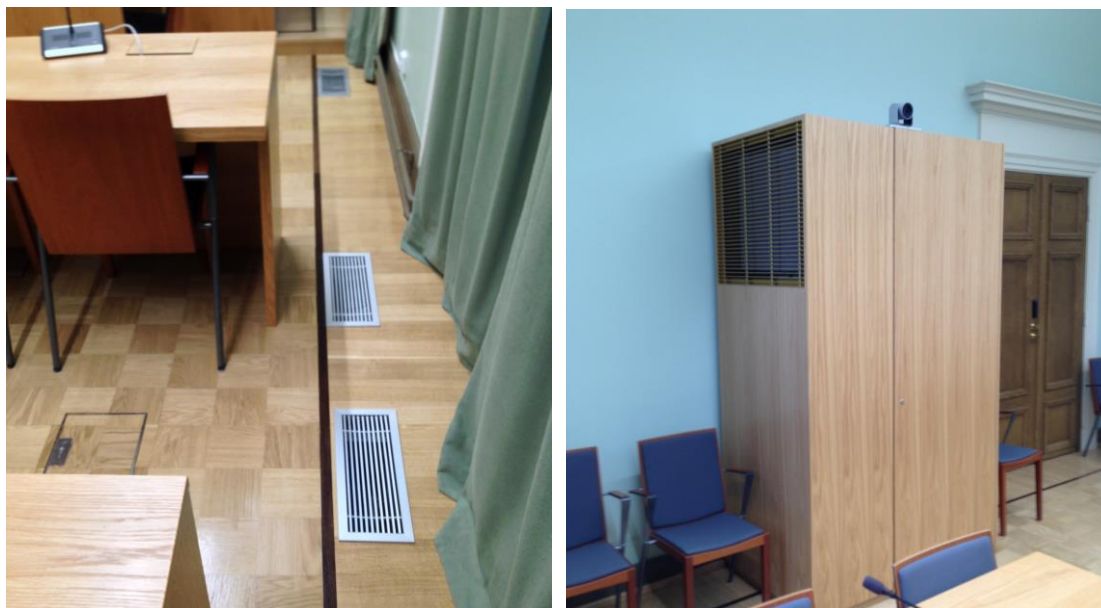
Rakennuksen toisessa kerroksessa haasteena olivat sekä vaaka- että pystysuuntaiset reititykset. Useissa tiloissa kanavat lähtivät suoraan päätelaitteilta ylös kolmannen kerroksen läpi ullakolle. Ensimmäistä kerrosta palvelevia kanavia sijoitettiin erityisesti istuntosalien kohdalla alapohjaan. Tuloilma jaettiin osassa saleista lattiasäleikköjen kautta (kuva 2). Joissakin saleissa sekä tulo- että poistoilmanvaihto sijoitettiin varta vasten raken-

nettuun kalusteeseen, josta tuloilma puhallettiin viistosti ylös ja johon poistoilma otettiin ylhäältä (kuva 2).

KUVA 2. Ilmanvaihdon kanavat ja päätelaitteet upotettiin rakenteisiin ja kalusteisiin.

Istuntosalien ovet säilytettiin rakennussuojelun vuoksi. Ovet olivat kaksinkertaisia puuovia, joiden ovilehdet sijaitsivat massiivitiiliseinän pintojen kohdalla (kts. kuva 2, äärimmäisenä oikealla). Oviin asennettiin kaksinkertaiset EPDM-tiivistet sekä lisäksi palotilanteessa paisuva palotiiviste. Ovien väliin jäävän tilan sivuille, ovenkarmien väliin, asennettiin verhoiltu akustiikkamineraalivilla vaimentamaan kaiunta ovien välissä.

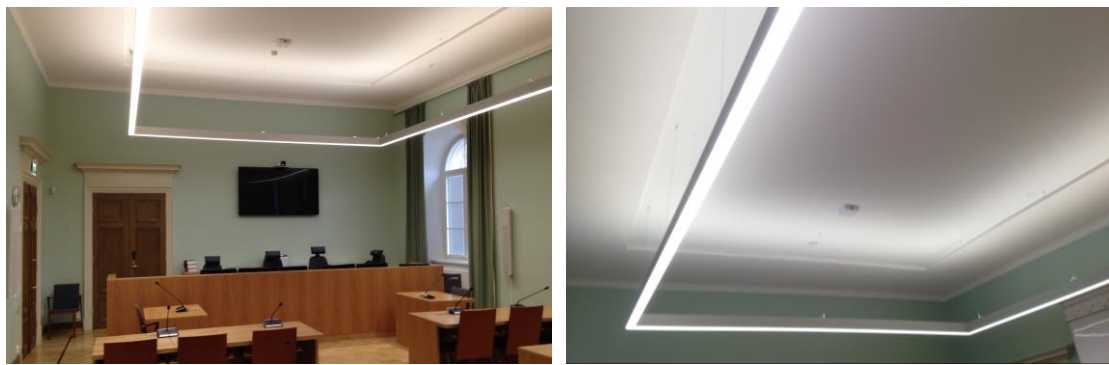
KUVA 3. Hovioikeuden istuntosali, jonka huoneakustiikkaratkaisu perustuu verhoihin sekä katon reunoilla kiertävään ruiskutettuun pintaan.

Huoneakustiikkaa pyrittiin mahdollisuuksien mukaan parantamaan kaikissa saneerattavissa tiloissa. Haasteena oli parannusten toteuttaminen rakennussuojelun ehtoilla, ja yleensä niiden sovittaminen rakennuksen luonteeseen. Istuntosaleissa oli lisäksi varmistettava äänentoiston toimivuus ajatellen esimerkiksi videoyhteyksiä. Istuntosalien kattopinnat olivat lähtötilanteessa kokonaan ääntä heijastavia. Useimpien istuntosalien katoissa oli tilojen ympäri kiertävä friisi noin 1,2 m etäisyydellä kattopinnasta (kuva 3). Friisin ja seinäpinnan välinen kaista pinnoitettiin 39 mm paksulla pohjalevyn päälle asennetulla Fellert-ruiskutuksella. Näin saatiin aikaan erittäin hyvin ääntä vaimentava ja ulkonäöltään alkuperäisen kaltainen pinta. Katon keskialueet jätettiin ääntä heijastavaksi pinnaksi. Pieni absorptioalan lisäys aikaansaatii lähes koko huoneen korkuisilla, ääntä hyvin vaimentavasta kankaasta valmistetuilla ikkunaverhoilla (kuva 3).
