KOKKOLAN MUSIIKKITALO PERUSKORJAUS JA LAAJENNUS

SNELLMANIN

Henrik Möller Akukon Oy, Suomi/Aalto-yliopisto, Suomi

Tässä artikkelissa kuvaamme sekä uusien tilojen akustista suunnittelua että salin peruskorjausta.

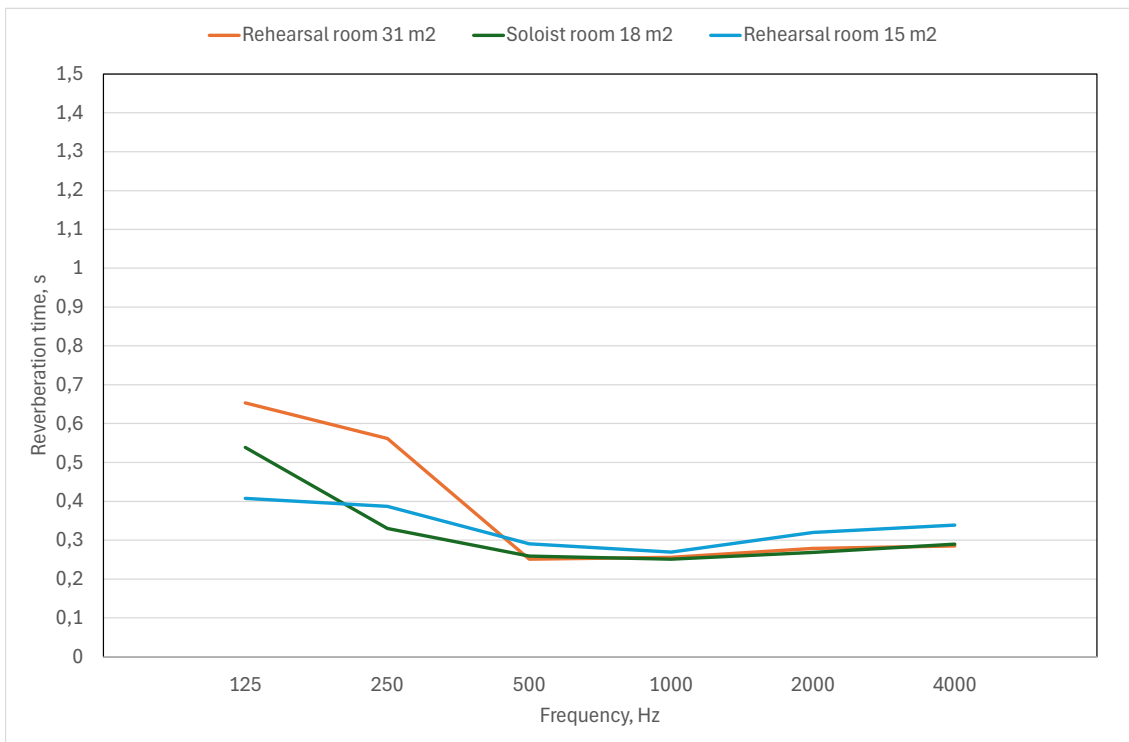
Kuva 2: Kolmen eri harjoitteluhuoneen mitattu jälkikaiunta-aika, verhot auki

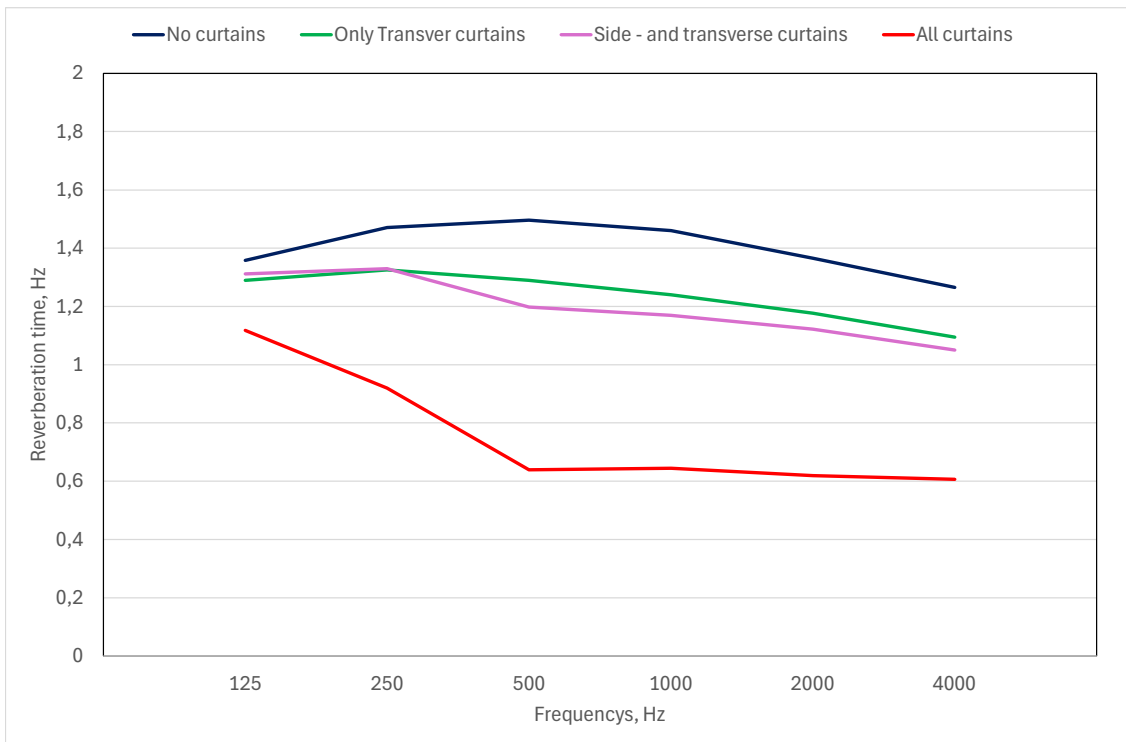
Kuva 4: Fordell-salin mitattu jälkikaiunta-aika eri verhomäärillä.

Kuvassa 4 on esitetty Fordell-salin mitattu jälkikaiunta-aika neljässä tilanteessa: ilman verhoja, pelkillä poikittaisverhoilla, sivu- ja poikittaisverhoilla sekä kaikilla verhoilla. Mittaustuloksista havaitaan, että verhoilla saadaan muunneltavuutta n. 50 % keskitaajuuksilla, ja n. 16 % 125 hertsin taajuudella.

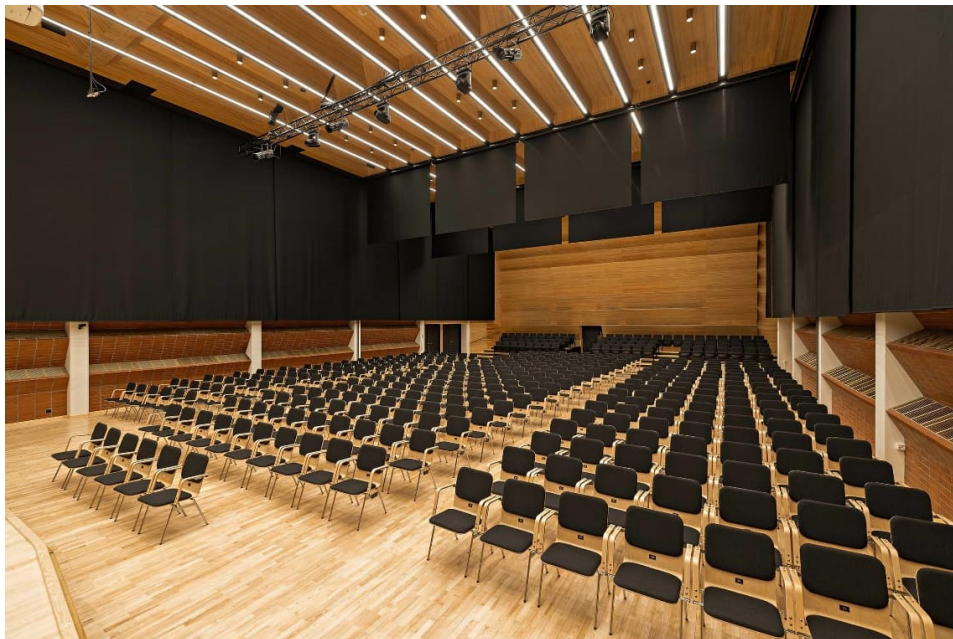
Kuva 5: Remontoitu Snellman-sali verhot avattuna.

Lisäksi aiemmat käsikäyttöiset, sivulta vedettävät verhot korvattiin uusilla moottorikäyttöisillä rullaverhoilla. Ja kattoon lisättiin poikittaiset verhot, katso kuva 5. Näyttämön taka- ja sivuverhot korvattiin moottorikäyttöisillä sivuverhoilla. Lavan molemmilla puolilla on verhotasku näyttämöverhoille. Lisäksi lisättiin varaus esiripulle.

Hallien sivuseinät ovat sisäänpäin kallistuvaa tiilielementtiä, joka on alun perin suunniteltu korostamaan sivuttaisheijastuksia. Myös ilmanvaihto on integroitu näihin elementteihin, katso kuva 5.

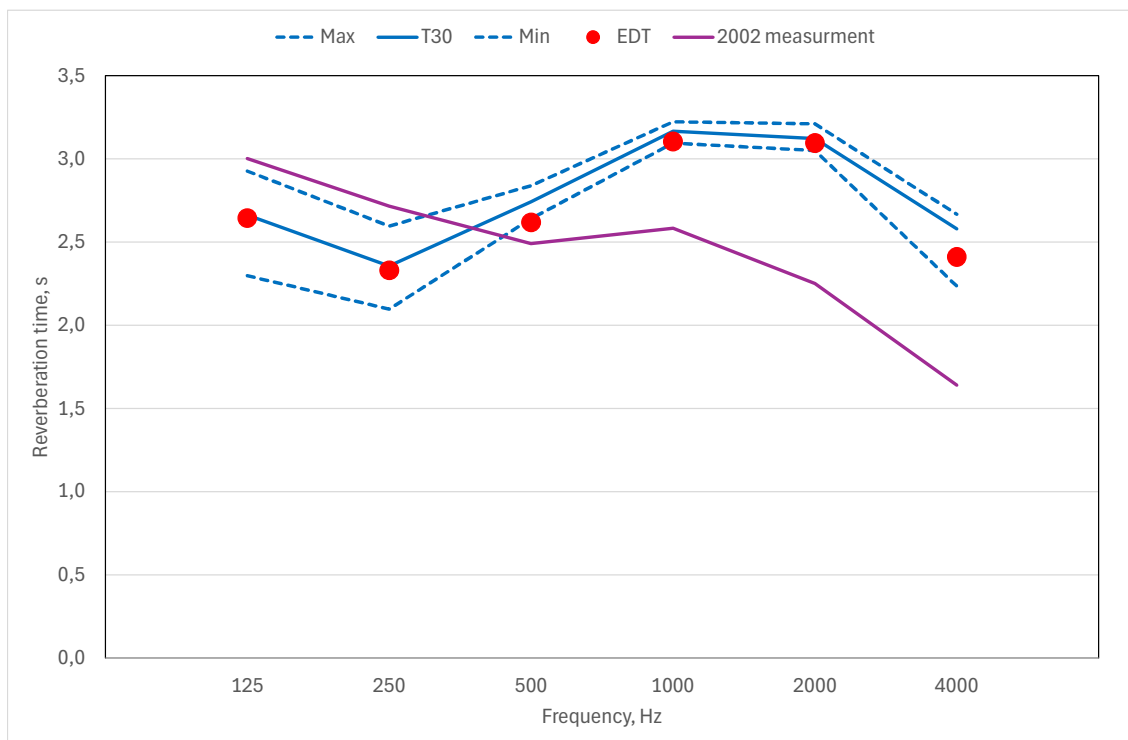
Kuva 6: Snellman-salin jälkikaiunta-aika ennen remonttia ja sen jälkeen

Vuoden 2024 mittaukset tehtiin tyhjässä salissa, ilman tuoleja, mistä johtui pidempi jälkikaiunta-aika keski- ja korkeilla taajuuksilla. Jälkikaiunta-aika matalilla taajuuksilla on kuitenkin hieman lyhyempi kuin ennen remonttia, sekä pidennetyt näyttämön että katossa olevien verhojen aukkojen vuoksi.

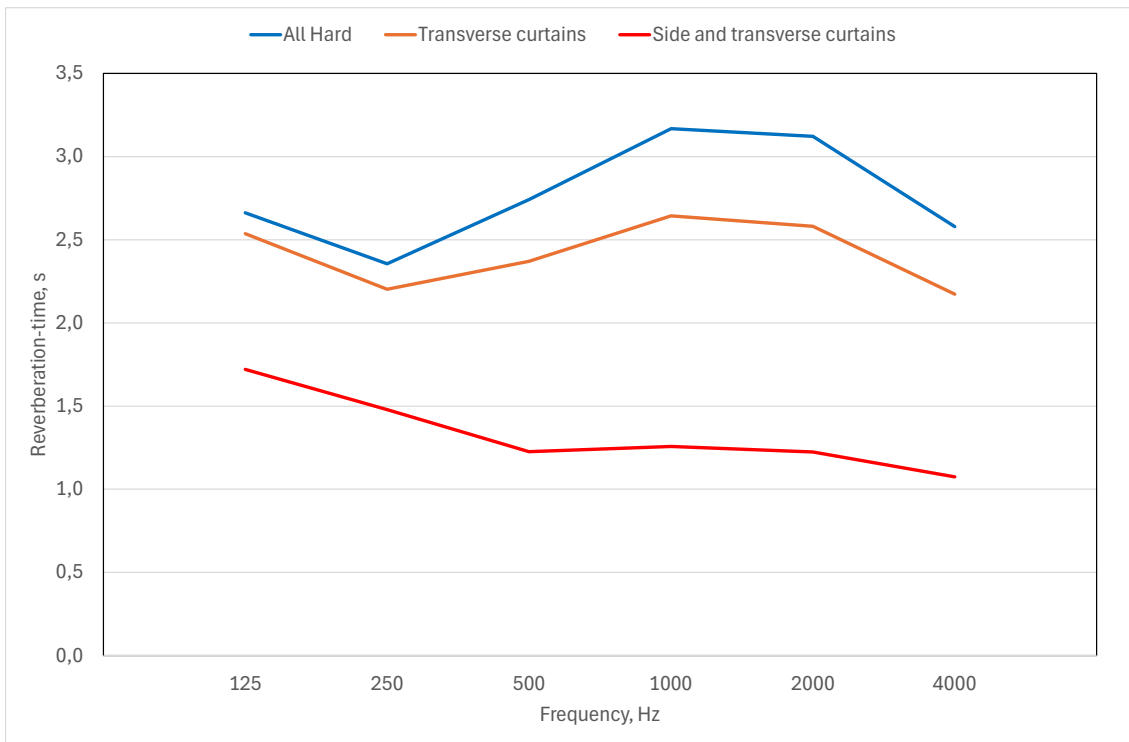
Kuva 7: Jälkikaiunta-ajan vaihtelu verhoilla.

Kuvassa 7 on esitetty Snellman-salin jälkikaiunta-ajan vaihtelu eri tilanteissa: ilman verhoja, poikittaisverhoilla ja sivu- sekä poikittaisverhoilla. Kuten kuvasta 7 näkyy, poikittaisverhot vähentävät jälkikaiuntaa noin 15 % keskitaajuuksilla, ja myös sivuseinäverhoja käytettäessä vähennys on yli 50 %. Kun kaikki tuolit ovat paikoillaan, prosentuaalinen vähennys on pienempi, mutta uudistettu sali on saanut kiitosta hyvästä akustiikasta myös sähköisesti vahvistetun musiikin tapahtumissa.
